## COMMUNAUTE DE L'AGGLOMERATION HAVRAISE PROJET GRAND STADE

### CAHIER DE SUIVI ECOLOGIQUE DANS LE CADRE DU PROJET GRAND STADE

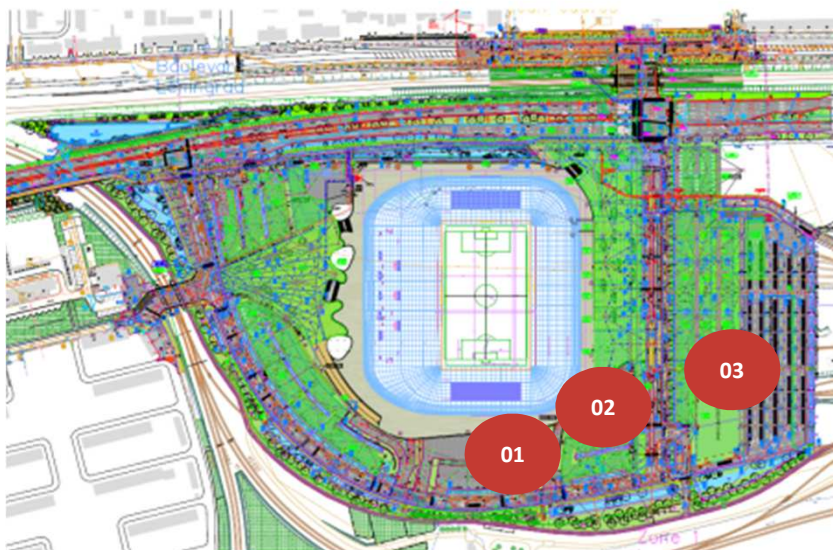
### Fiche de visite n°01 : 06 juin 2011

#### 01 : terrain décapé, aucune végétation

#### 02 : fossé d'assainissement, en eau

#### 03 : ballast en l'état, lézards visibles

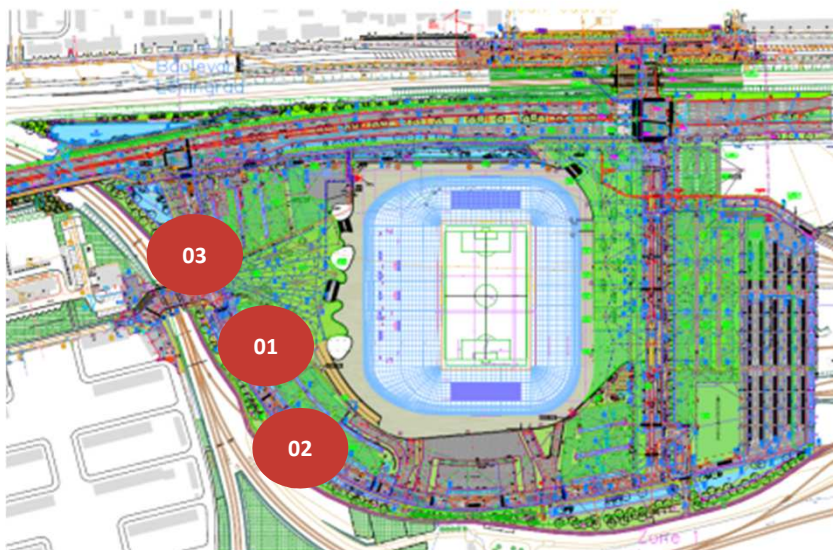
### Fiche de visite n°02 : 16 juin 2011

#### 01 : terrain en état initial lézards visibles

#### 03 : important massif de Renouée

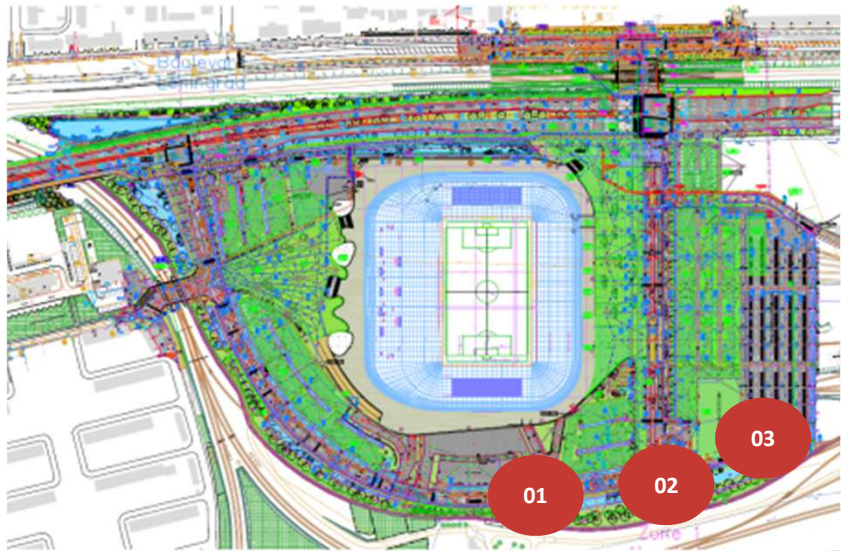
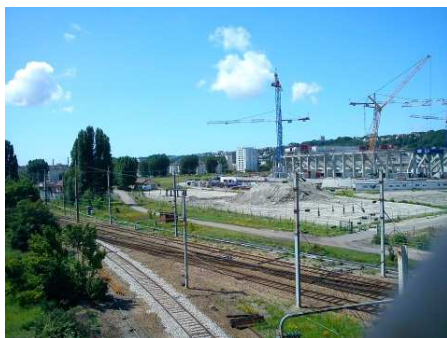
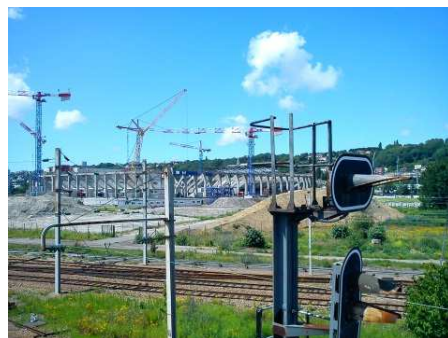
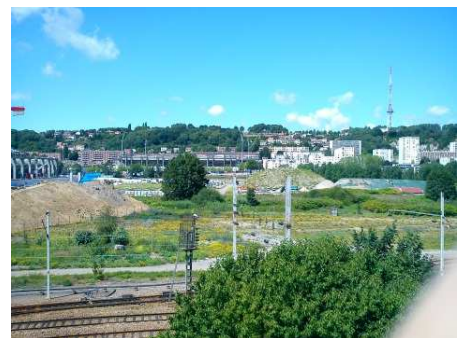
### Fiche de visite n°04 : 29 juin 2011

**01 : vue d'ensemble**

Cette vue d'ensemble panoramique est prise depuis un promontoir SNCF. Elle donne une idée globale sur l'état de l'environnement durant l'été 2011. Vers l'Ouest, le futur site du corridor est encore en friche rudérale et nitrophile. Au centre, les travaux de VRD et du grand stade ont impacté irrémédiablement le terrain. À l'est, le site est encore exempt de travaux de terrassements.

Cette vue permet également de saisir l'intérêt de la mise en place d'un corridor écologique assurant la continuité entre les milieux, notamment depuis le triangle des jardins ouvriers jusqu'à la pointe de Soquence. Le site ne constituera donc pas une rupture écologique.

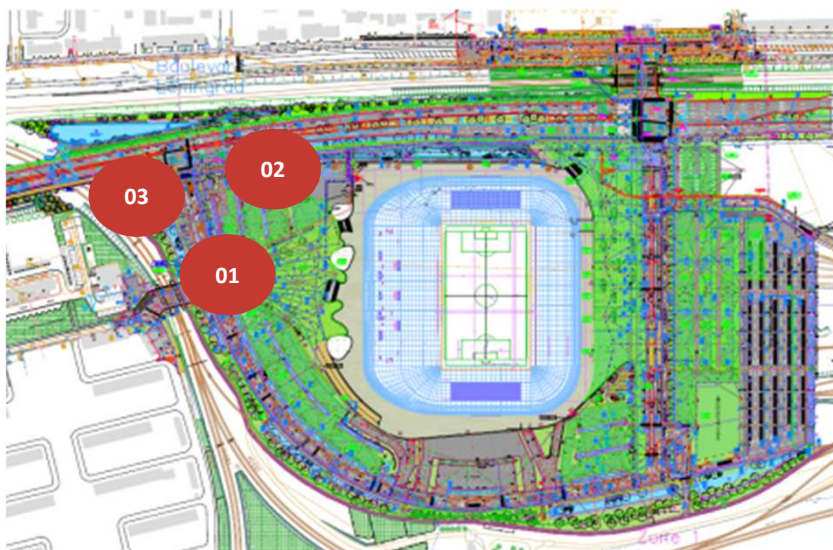
### Fiche de visite n°13 : 22 septembre 2011

#### 01 : terrain décapé sur plusieurs mètres

Le système de massif drainant ne constituera qu'une réserve tampon et non une surface d'infiltration.

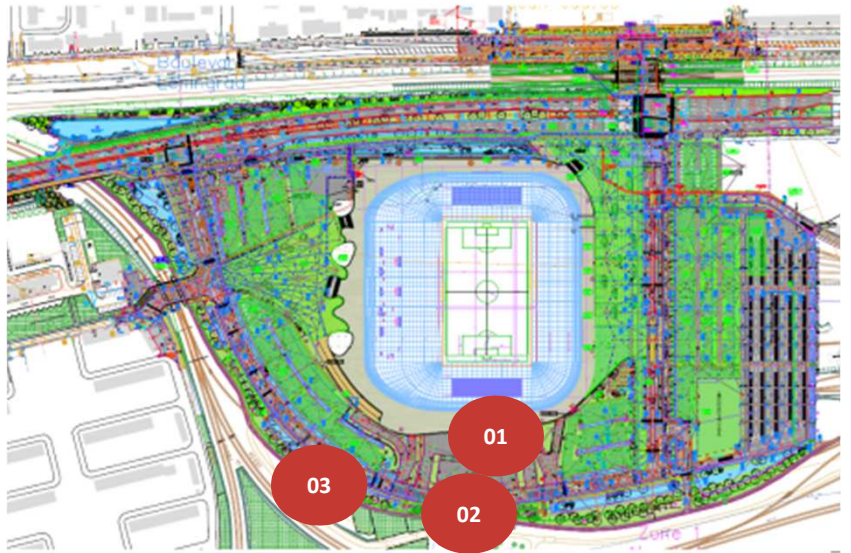
### Fiche de visite n°15 : 13 octobre 2011

#### 01 : la Renouée reprend dans l'enrobé provisoire

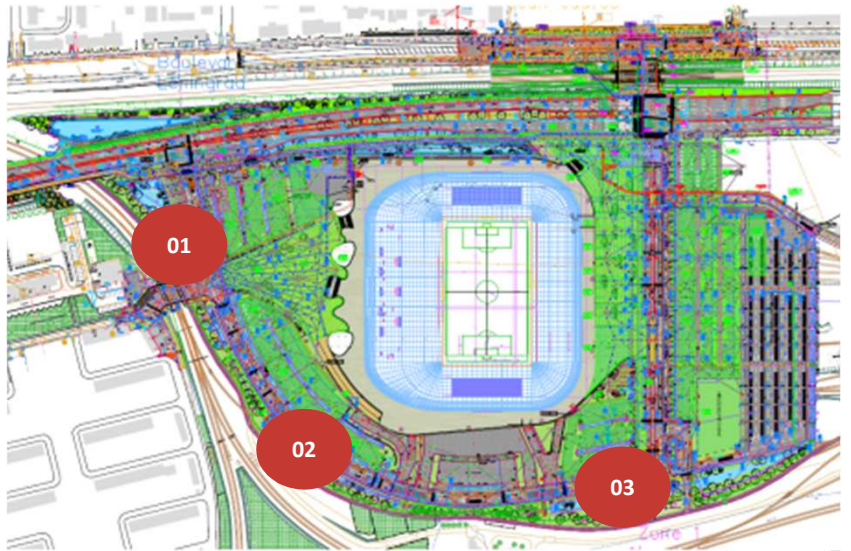
### Fiche de visite n°17 : 10 novembre 2011

#### 01 : bassin Ouest en eau (renouée au 1<sup>er</sup> plan)

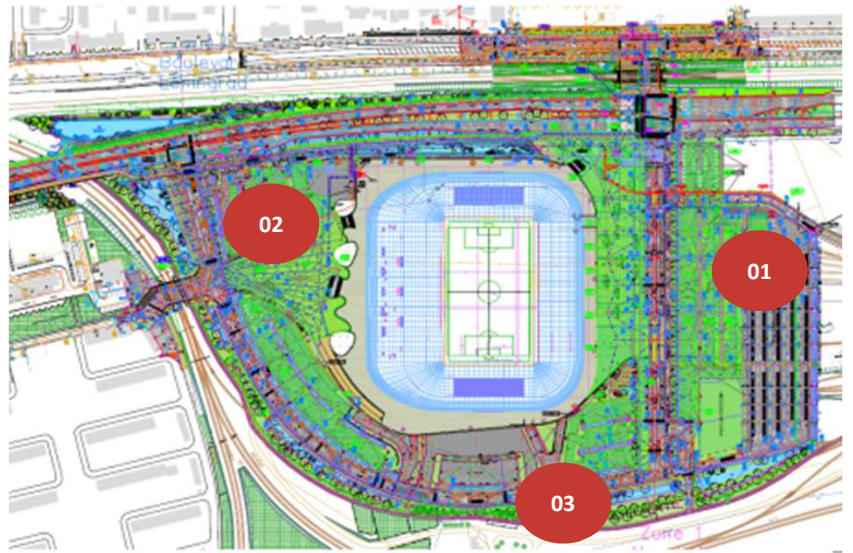
### Fiche de visite n°18 : 22 novembre 2011

#### 01 : constitution des noues à redents en gabion

Des feutres sont disposés en fond de massifs drainant sous le parvis. Compte-tenu de la nature vaseuse du sous-sol, nous rappelons que l'infiltration sera nulle sous le massif.

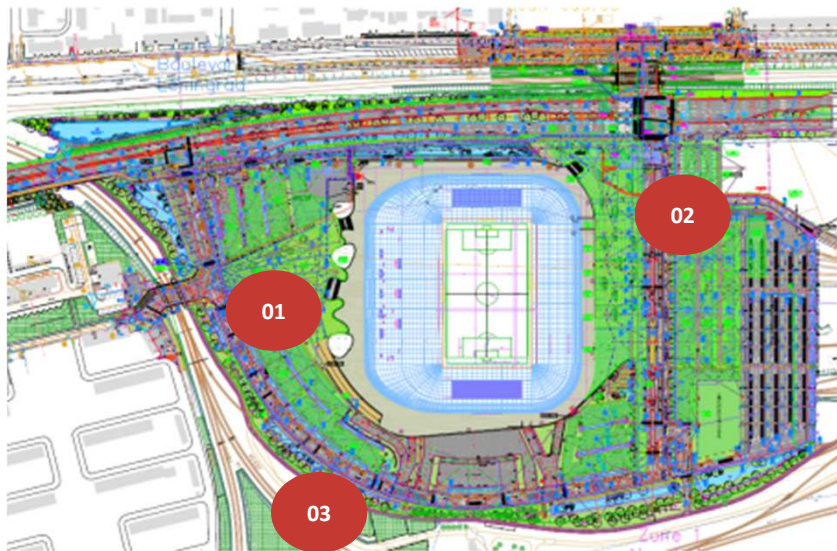
### Fiche de visite n°22 : 07 décembre 2011

#### 01 : piézomètre, nappe à – 1 m

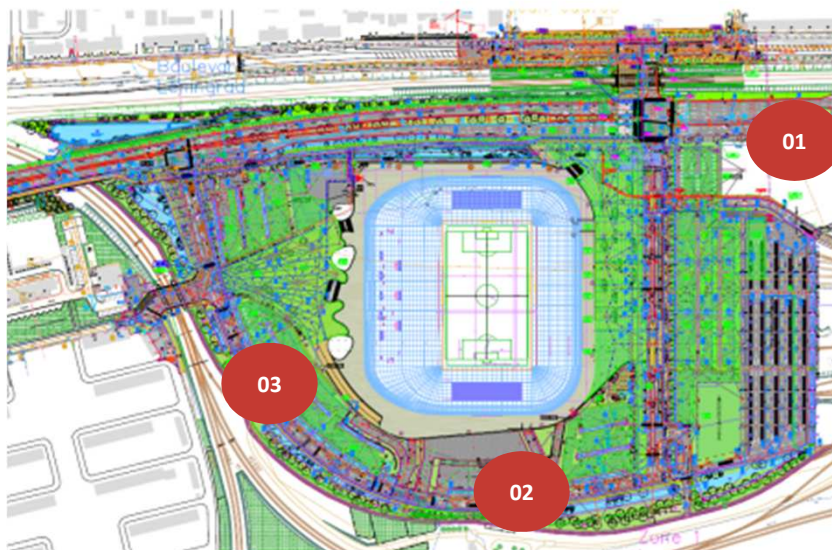
### Fiche de visite n°24 : 14 décembre 2011

#### 01 : entrée du complexe inondée

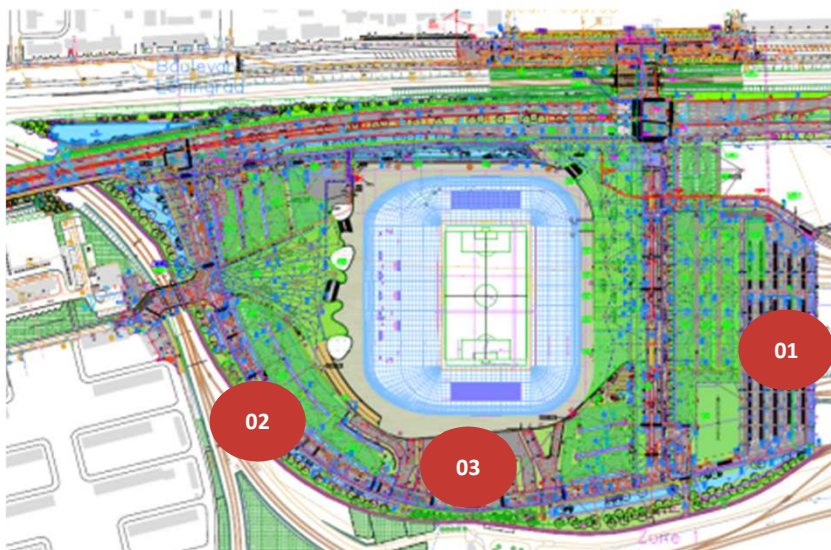
### Fiche de visite n°34 : 13 mars 2012

#### 01 : arrivée d'eaux souillées dans les noues mixtes

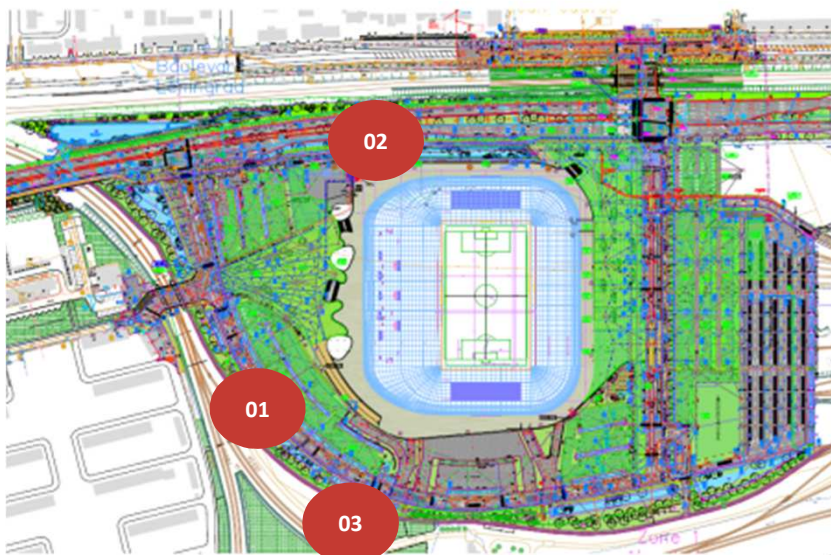
### Fiche de visite n°37 : 12 avril 2012

#### 01 : repousse de renouée en berge de bassin

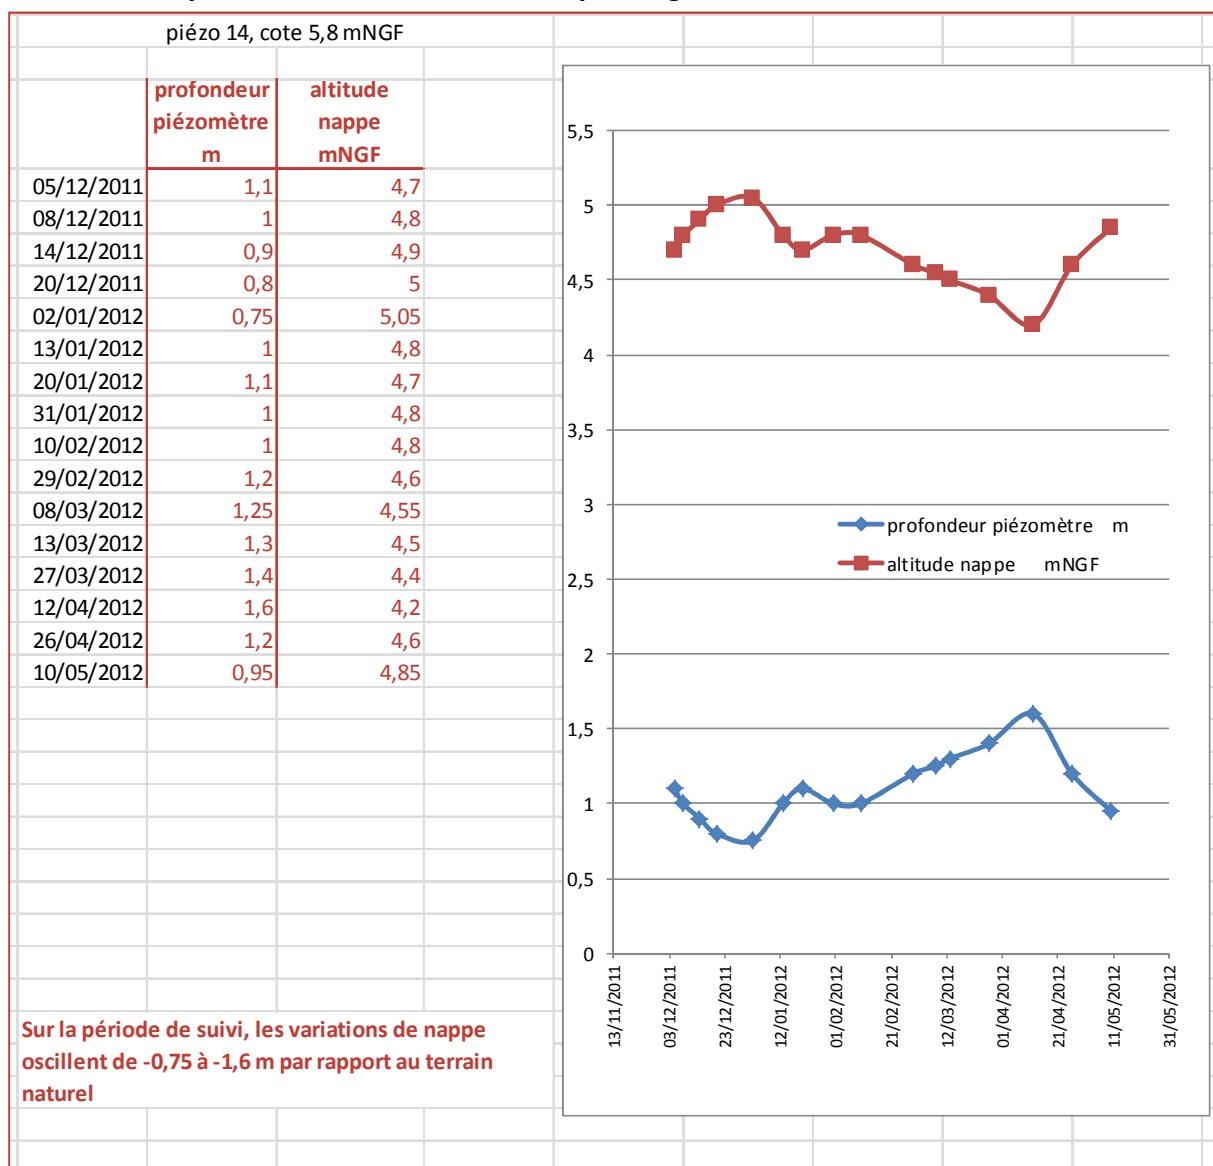
Le suivi piézométrique permet de quantifier le risque de remontée de nappe. Sur la période d'étude, la nappe est remontée jusqu'à la cote 5,05 mNGF. La variation ne semble pas corrélée aux marées, du fait de l'éloignement du site vis-à-vis de la mer, mais davantage à la pluviométrie. Les fortes précipitations de décembre 2011 ont induit une remontée significative de près de 40 cm.

Ces hauteurs risquent d'être préjudiciables à certaines noues, qui se retrouveraient en eau de manière prolongées et ne pourraient plus jouer leur rôle tampon, ni même constituer les mêmes écosystèmes, en cas d'inondation prolongée.
