## SEDIBEX - VEOLIA PROPRETE

### Diagnostic des sols

Route Industrielle Portuaire du Havre  
Sandouville (76)

Version 2 du 21 décembre 2007

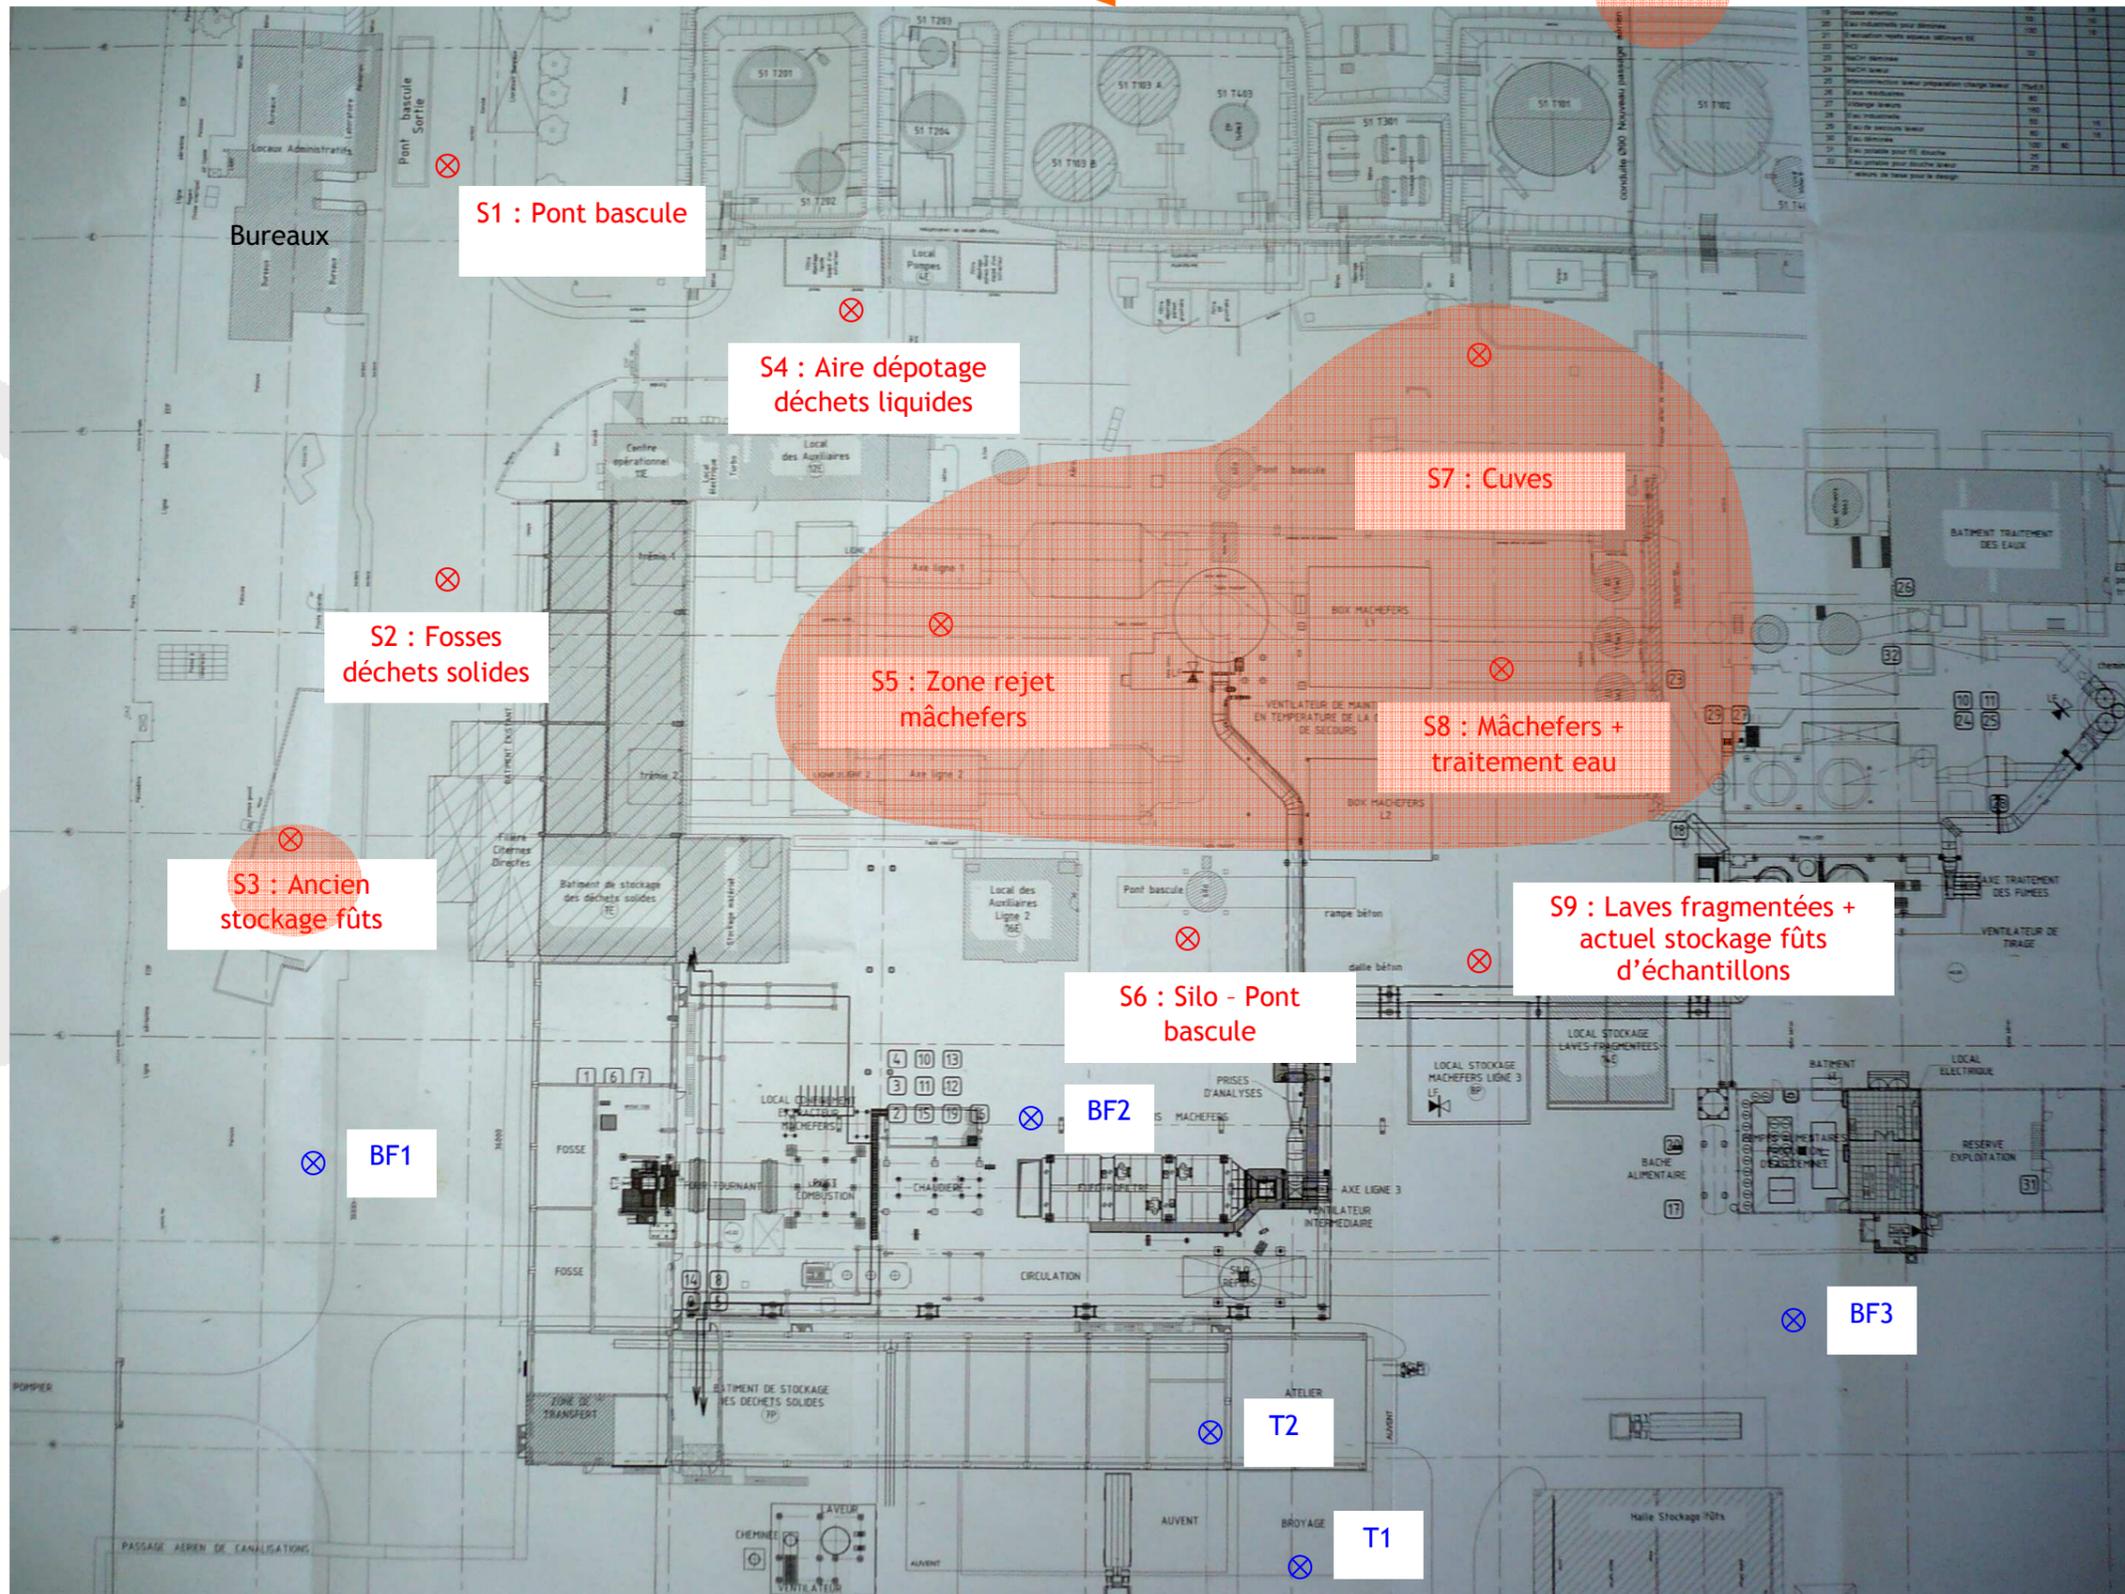
Le plan présenté en page suivante met en évidence la zone sur laquelle on retrouve une couche de mâchefer directement sous la dalle béton.

- ⊗ Sx : sondages
- ⊗ Tx : terres en stock
- ⊗ BFx : bord de fouille
- ⊗ T3

⊗ Présence de remblais type mâchefers sur ~50 cm - Extension présumée

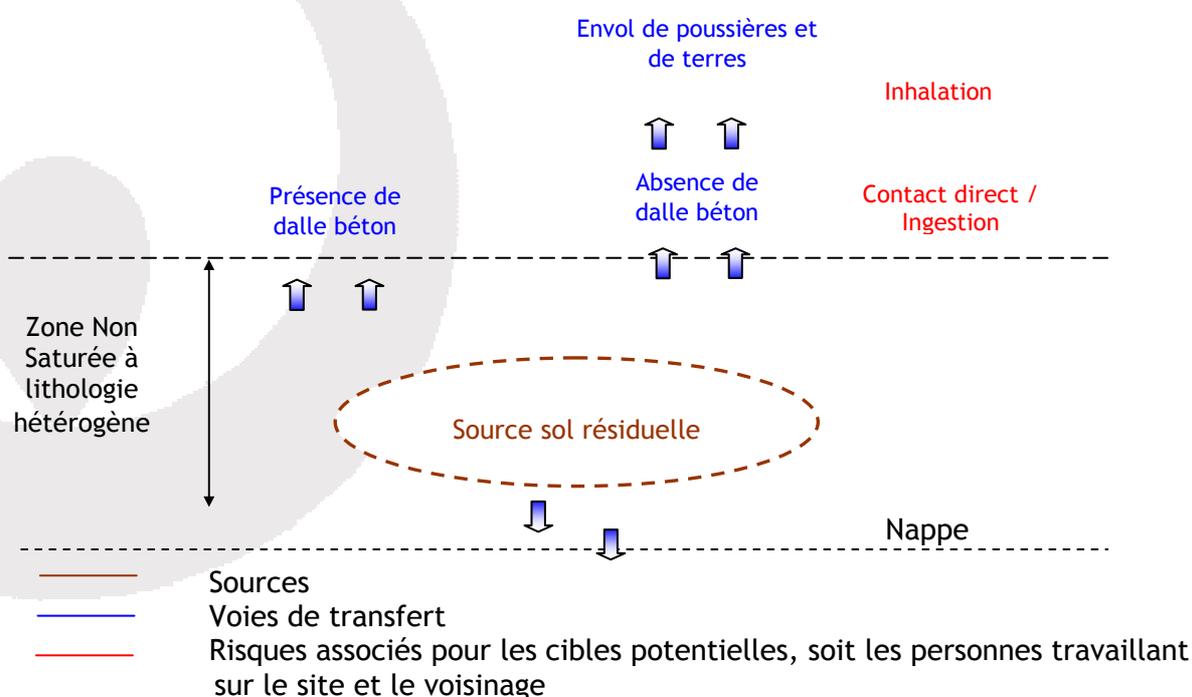
Schéma conceptuel des risques

Afin de s'assurer de la compatibilité entre le milieu et les usages, le schéma conceptuel suivant peut être établi. Celui-ci présente les sources de pollution, les voies de transfert et les cibles potentielles.

Selon le schéma conceptuel présenté précédemment et au regard des résultats de terrain (analyses et mesures), la notion de risque a pu être évaluée (cf. tableau 3 en page suivante).
