## COMMUNAUTE DE L'AGGLOMERATION HAVRAISE PROJET GRAND STADE

### CAHIER DE SUIVI ECOLOGIQUE DANS LE CADRE DU PROJET GRAND STADE

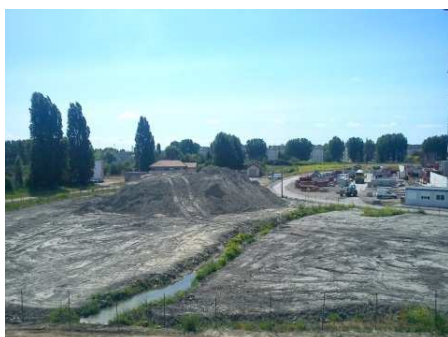
#### 01 : terrain décapé, aucune végétation

Aucune information pertinente sur l'état initial du terrain ne peut être donnée (présence et abondance d'invasives, espèces patrimoniales, habitats intéressants...), le terrain ayant été intégralement décapé préalablement au démarrage de la mission.

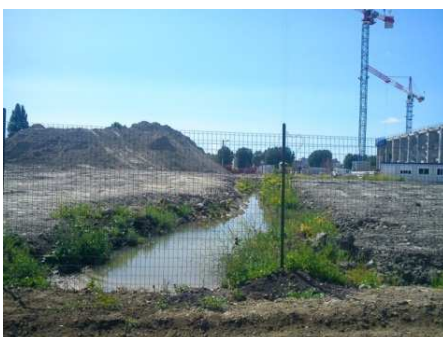
#### 02 : fossé d'assainissement, en eau

Le fossé d'assainissement contient des traces visibles de matières organiques, il convient de ne pas rejeter d'eaux non prétraitées au milieu naturel.

Le fait que le fossé soit en eau témoigne d'une mauvaise perméabilité des sols en place qui pourrait être dommageable pour le projet. Pompage « chantier » en continu.

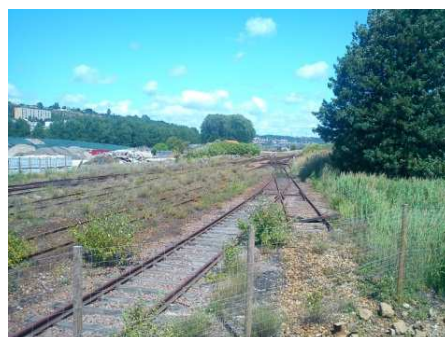
#### 03 : ballast en l'état, lézards visibles

Le secteur Est est pour l'instant laissé en état, de nombreux lézards sont observés (une dizaine en quelques minutes d'observations).

Il s'agit d'un ballast ancien et non désherbé, ce qui a permis une colonisation végétale spontanée.

A noter l'absence de Renouée sur ce secteur et la présence de phragmites.

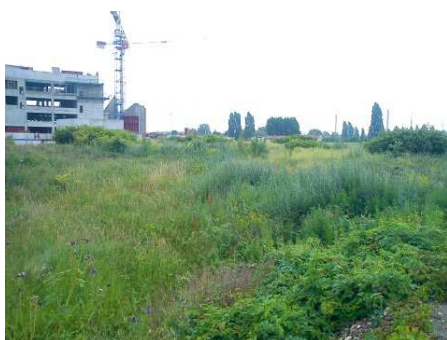
le secteur Ouest ne semble pas avoir été intégralement décapé préalablement au démarrage de la mission.

On constate des fourrés denses de végétation et de nombreux lézards (de l'ordre de la dizaine en quelques minutes d'observation). On note l'absence des strates arbustives et arborées, ce qui témoigne d'un écosystème relativement jeune.

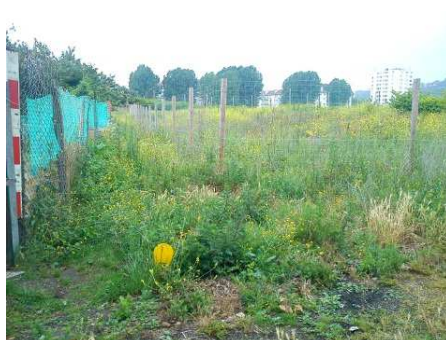
#### 02 : clôture provisoire, emplacement du corridor

La clôture provisoire est située globalement à l'emplacement du corridor.

Elle indique en état initial un milieu rudéral et nitrophile, peu intéressant sur le plan écologique et de la biodiversité.

Les plantations prévues permettront de diversifier le milieu.

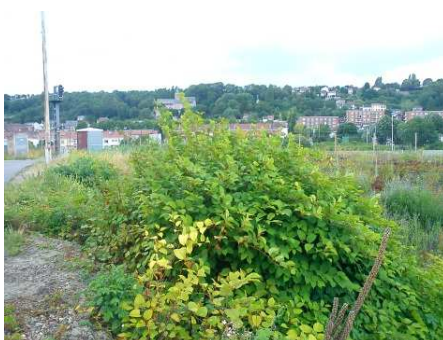
#### 03 : important massif de Renouée

En limite avec la voie de desserte, sur emprise SNCF, un important massif de Renouée est noté.

Il représente un risque de foyer de recolonisation important et situé à proximité du corridor écologique. Il conviendra d'être vigilant pour éviter la fermeture rapide du milieu (par progression anarchique de la renouée).

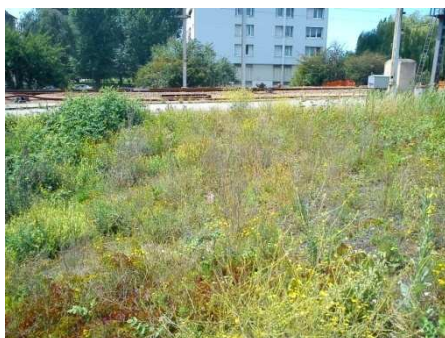
#### 01 : terrain à l'emplacement du pont rail

Le terrain situé à l'emplacement du pont Rail est pour l'instant constitué d'une friche rudérale sur le remblais.

Une végétation pionnière s'y développe, favorable notamment aux lézards et autres espèces xérophiles.

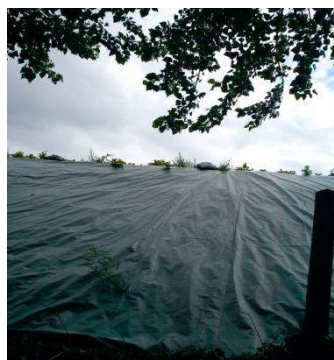
#### 02 : terres souillées de Renouées bâchées

Les terres souillées par la Renouée ont été stockées provisoirement en entrée du site et bâchées, pour éviter la prolifération végétale.

Toutefois, dès que la bâche est percée, une tige de Renouée sort et se développe. Dans l'idéal, il conviendrait de ne pas réutiliser ces matériaux.

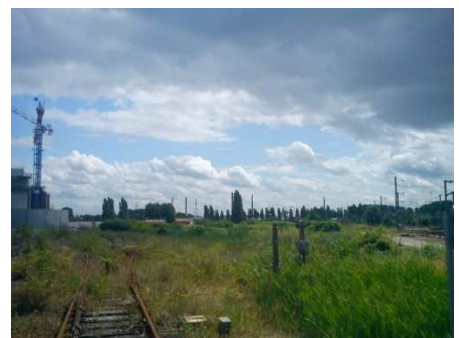
#### 03 : ballast en place lézards visibles

À l'extrémité Ouest du site, on peut encore observer l'habitat typique initial du lézard, constitué de ballast sur une voie ferrée, non traité par des produits phytosanitaires et qui a permis le développement d'une végétation abritant les insectes proies du lézard.

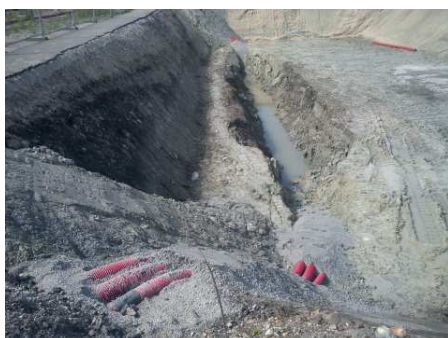
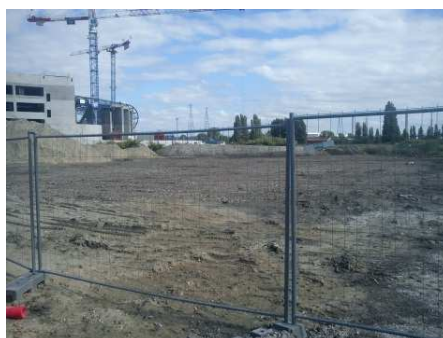
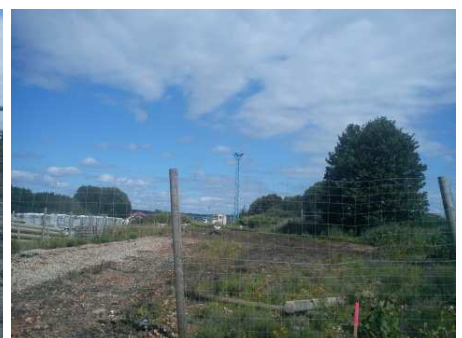
Le ballast est toujours présent mais il ne constitue désormais plus un habitat favorable.

les individus ont fui dans les zones refuges adjacentes (au Sud).

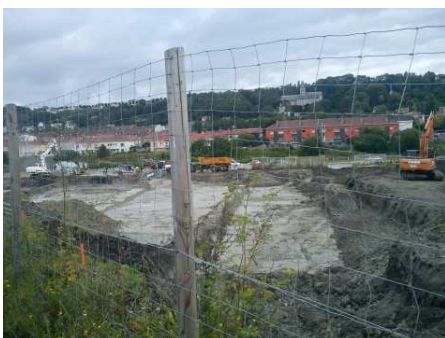
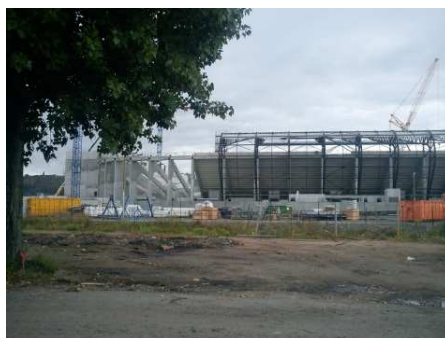
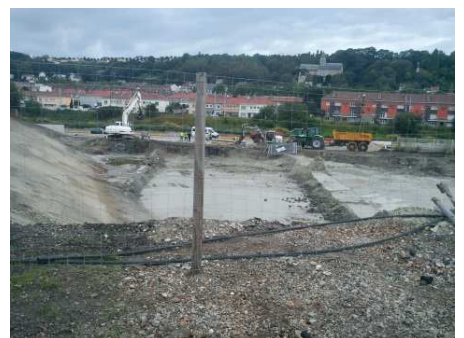
Le terrain a été déblayé sur environ 4 à 8 mètres par endroits, et met à jours le substratum vaseux généralisé du site.

Cette nature silteuse des terrain indique un très mauvais ressuyage des terrains

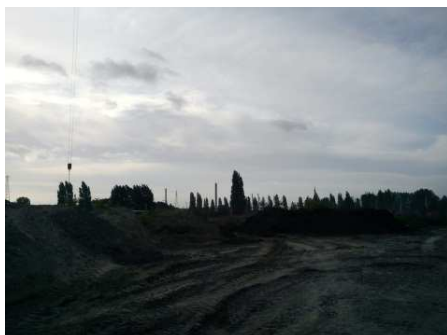
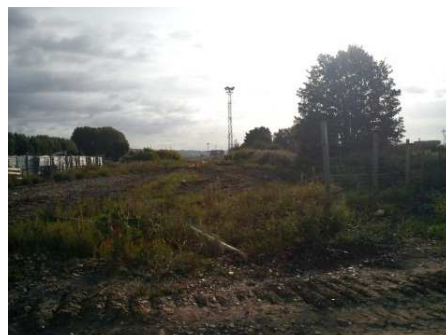
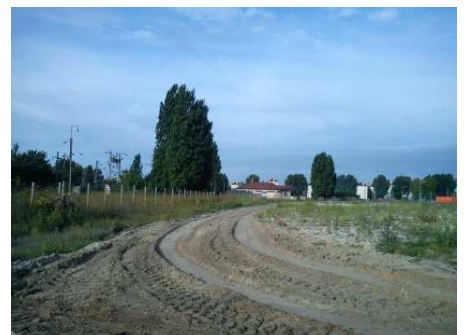
L'emprise du merlon paysager a été décapée, ce qui permet de visualiser son empâtement.

Il constituera avec le corridor un ensemble fonctionnel écologique et cohérent (gîte + couvert / ballast + prairie fleurie)

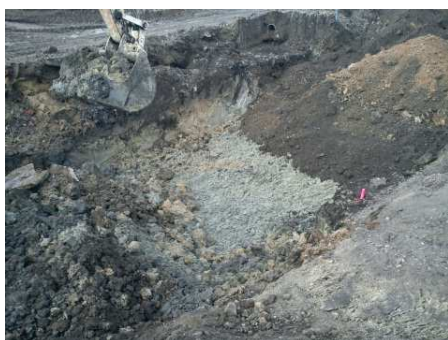
#### 01 : terrassements découvrant des vases

Les terrassements qui découvrent des déblais sur plusieurs mètres d'épaisseur laissent parfois découvrir des faciès vaseux en fond de fouille.

Le milieu est localement intégralement détruit.

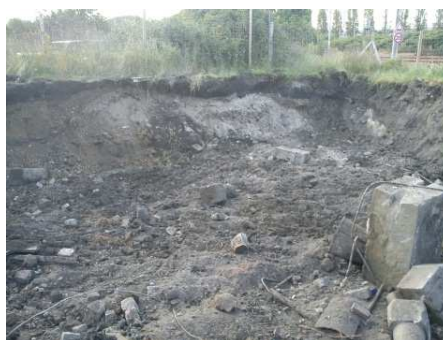
#### 02 : terrassements découvrant des remblais

Des mouvements de terre sous l'emprise du corridor écologique décapée mettent à jour d'anciens remblais, constitué de divers gravats et autre ferrailles et débris de verre.

Des substitution de sols sont opérées, qui limiteront la traçabilité ultérieure, en cas de besoin.

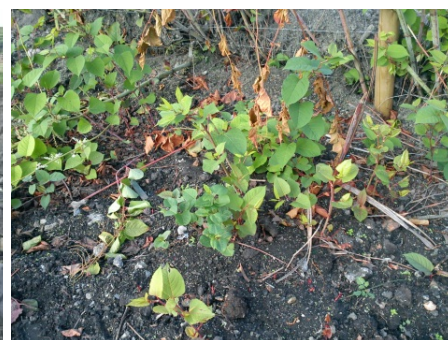
#### 03 : foyer relictuel de Renouée

Un foyer relictuel de Renouée est visible au pied de la clôture provisoire.

Il conviendrait de le traiter pour limiter sa propagation.

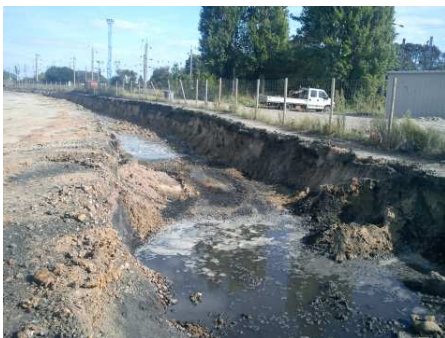
#### 01 : terrassements découvrant limons + vases

Les terrassements qui découvrent des déblais sur environ 2 mètres d'épaisseur mettent en évidence des faciès vaseux et limoneux en fond de fouille.

Une présence d'eau en fond de fouille est notée

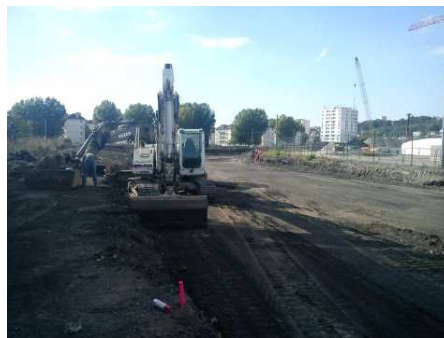
#### 02 : terrassements de la voie d'accès

Les terrassements de la voirie principale sont en cours, ce qui induit des compactages de sol et des traitements spécifiques (liants).

Des substitutions de sol ont également lieu.

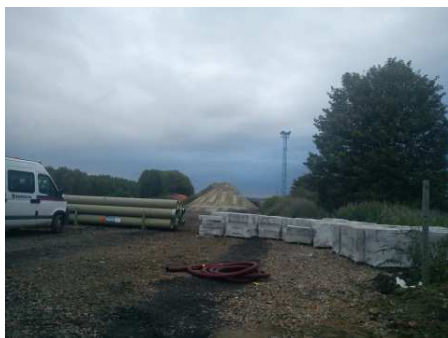
#### 01 : terrain décapé

Le secteur Est a été entièrement décapé, le ballast a été enlevé.

Des dépôts de matériaux sont disposés dans l'emprise du projet.

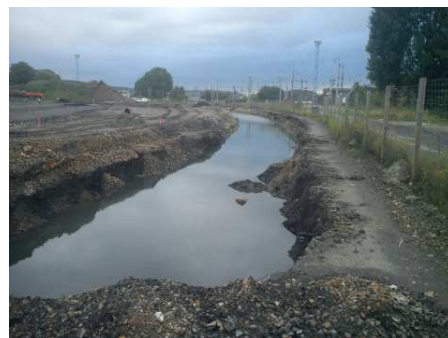
Le niveau d'eau dans la noue terrassée 5 jours auparavant a sensiblement augmenté.

La présence d'une nappe est à craindre.

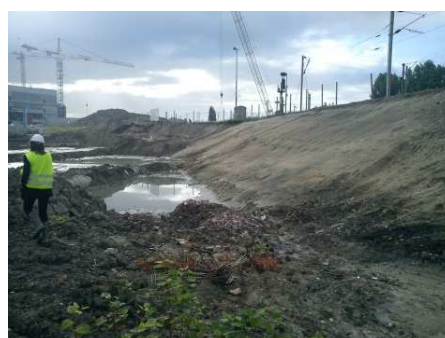
Le bassin Ouest est situé au point bas du projet, il est en eau de manière permanente.

On distingue au premier plan un massif de Renouée du Japon.

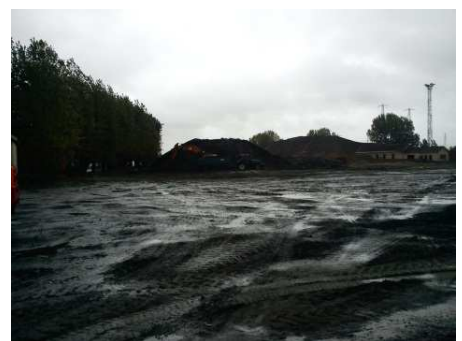
#### 03 : remblaiement de la zone

La zone située à l'Est du parking Bus commence à être remblayée avec tous les excédents de terrassements issus du chantier.

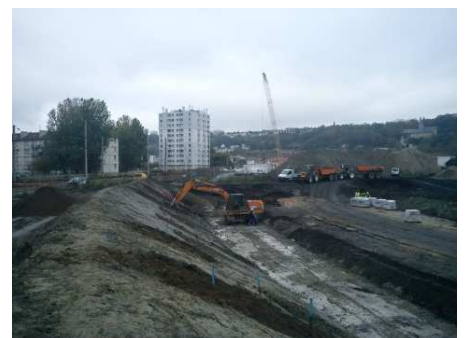
Les terrassements se poursuivent sur l'intérieur du merlon, avec le recapage de terre végétale d'apport (provenant de champs cultivés sur le plateau d'après les informations recueillies), donc absente de Renouée.

Les fosses d'arbres sont terrassées à la pelle, qui compactent au passage le fond de bassin.

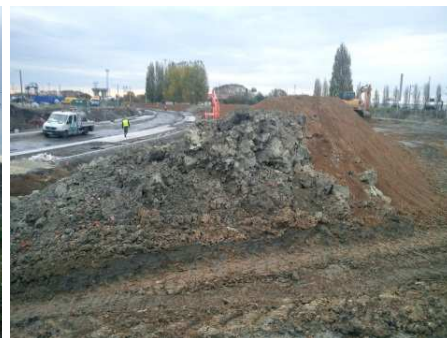
La terre végétale est recapée sur le merlon, constitué de matériaux de mauvaise qualité (biologique).

Par endroit, la végétale est seulement saupoudrée et ne constitue pas une couche de 20 ou 30 cm.

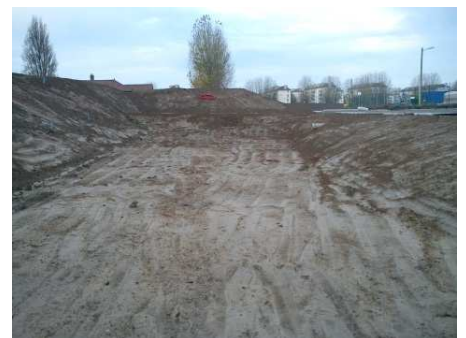
La terre végétale a été mise en œuvre sur la noue sud.

Les finitions sont soignées et les pentes des berges plus douces que sur le rampant extérieur.

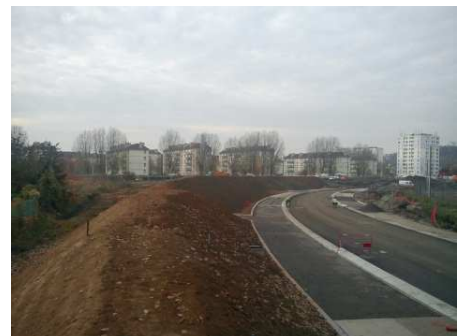
Les finitions de terrassement du merlon paysager sont achevées, le rendu est soigné.

Les loupes de glissement constatées auparavant ont été reprises.

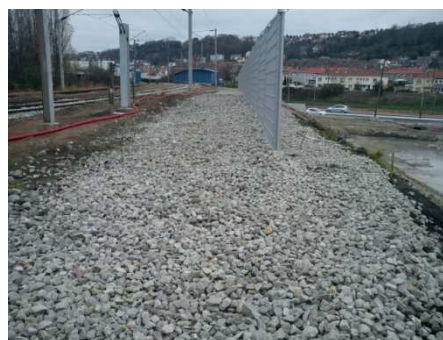
Le corridor (ballast) est mis en place entre l'extrémité Nord du projet et le pont Rail, pour des raisons techniques de phasage de chantier.

La clôture défensive est positionnée globalement au centre de la bande de 3 mètres de large.

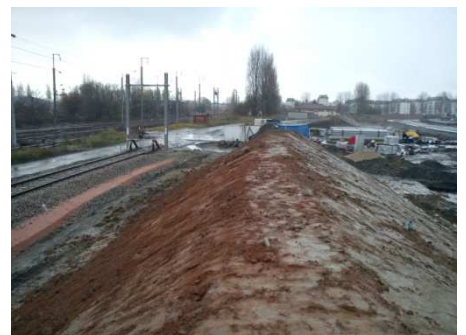
Les pentes sont globalement satisfaisantes sur ce secteur.

On notera l'interruption ponctuelle du corridor à l'Ouest de ce merlon.

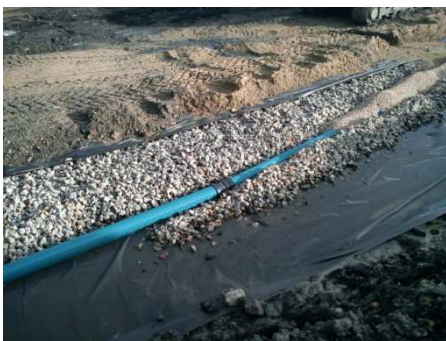
#### 01 : mise en place des massifs drainants

Les massifs drainant sont mis en place sous le parvis principal.

Le pourcentage de vide entre les cailloux constitue la réserve tampon disponible pour la gestion des eaux pluviales.

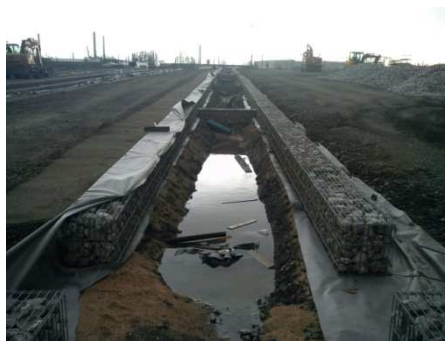
#### 02 : noue gabion aval en eau

À l'aval d'une des noues à redent en gabions, on observe une stagnation d'eau suite à des épisodes pluvieux.

Cela dénote une mauvaise perméabilité des sols et indique que le maillage hydraulique n'est pas encore opérationnel.

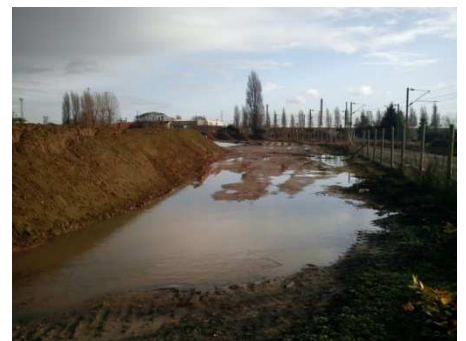
#### 03 : arrière du merlon paysagé inondé

La nature vaseuse des terrains liées au compactage du sol par passages répétés conduit à observer d'importantes stagnation d'eau en retrait du merlon paysagé.

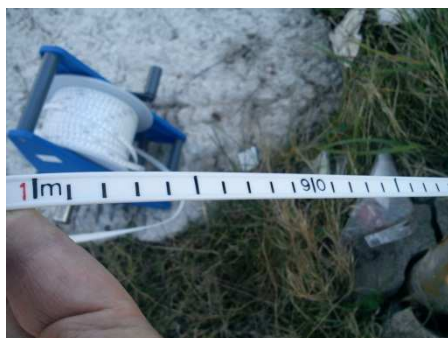
#### 01 : piézomètre, nappe à – 1 m

Le suivi piézométrique a été initié par l'ATMO, de manière à suivre l'évolution de la nappe, pour prendre des mesures le cas échéant.

La nappe est à environ 1 mètre de profondeur au droit du piézomètre (soit à 4,8 mNGF).

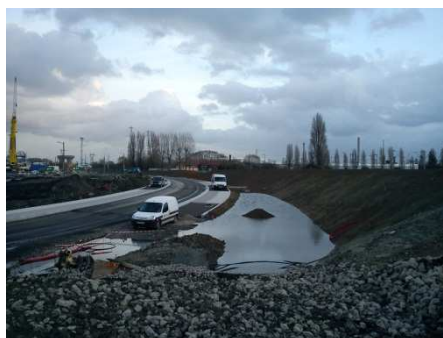
#### 02 : noue inondée

La noue Ouest est globalement inondée, du fait des précipitations et de l'absence d'exutoire opérationnel.

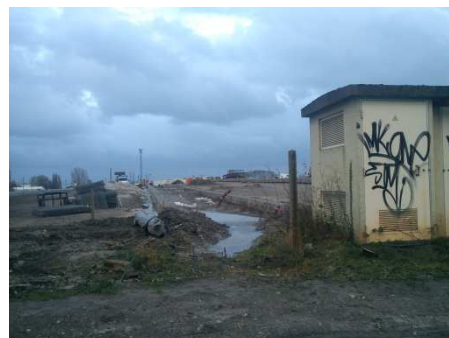
#### 03 : noue à redent inondées, matelas gabions

À l'aval d'une des noues à redent en gabions, on observe une stagnation d'eau suite à des épisodes pluvieux.

Cela dénote une mauvaise perméabilité des sols et indique que le maillage hydraulique n'est pas encore opérationnel.

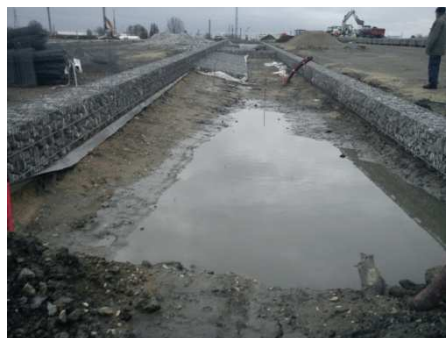
#### 02 : noue mixte (gabion/terre) inondée

La noue est inondée, du fait des précipitations et de l'absence d'exutoire opérationnel.

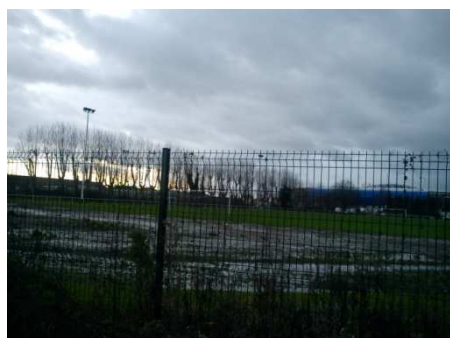
#### 01 : entrée du complexe inondée

Du fait de la pluviométrie intense, l'entrée du complexe est actuellement inondée, tout comme le terrain de football adjacent.

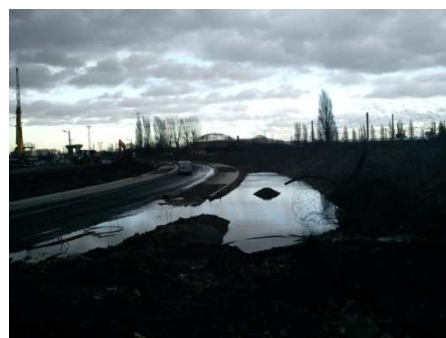
#### 03 : dernière noue saturée

La noue est inondée, du fait des précipitations et de l'absence d'exutoire opérationnel.

Des dépôts de fine et polluants divers sont notés.

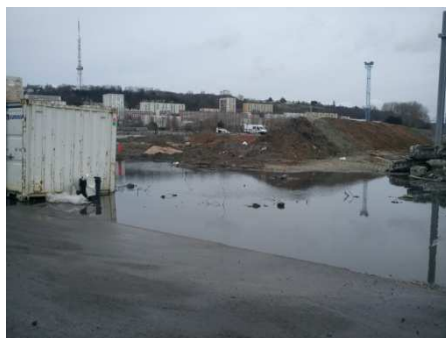
#### 02 : carrefour inondé

Le carrefour assurant la jonction entre le Grand Stade et l'emprise SNCF constitue un point bas et est inondé ce jour.

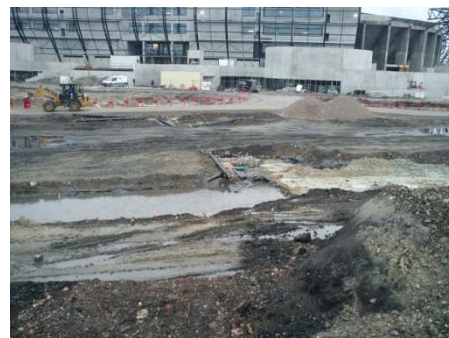
Le massif drainant est globalement saturé, le chantier est en intempéries.

Le maillage hydraulique n'est pas encore opérationnel.

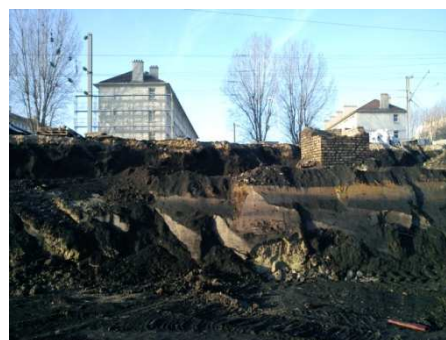
Cette vue met en avant les importants décaissements réalisés pour arriver à la cote finie du projet.

Les sols initialement en place ont parfois été intégralement détruits, un nouveau substrat étant alors à reconquérir pour la pédofaune.

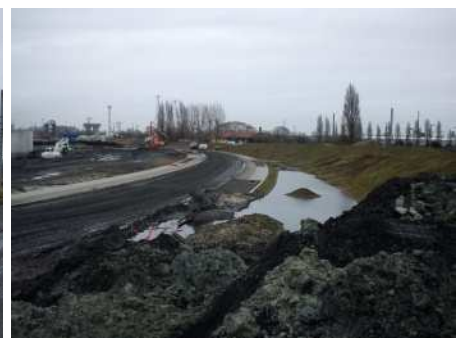
Les terrassements permettant d'assurer la jonction de part et d'autre du pont-rail sont en cours.

On observe au premier plan la « qualité » des matériaux constituant le cœur du merlon paysagé : limons vaseux et remblais divers.

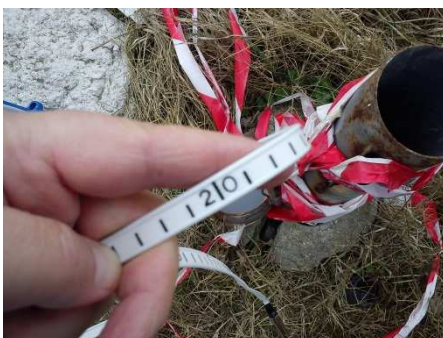
### Fiche de visite n°32 : 29 février 2012

#### 01 : contrôle du niveau d'eau dans la nappe

Au vu de la présence d'eau permanente dans les noues les plus basses, un contrôle piézométrique a été effectué.

La nappe est à 1,20 sous le terrain naturel au droit du piézomètre, soit environ à 4,60 nGF,

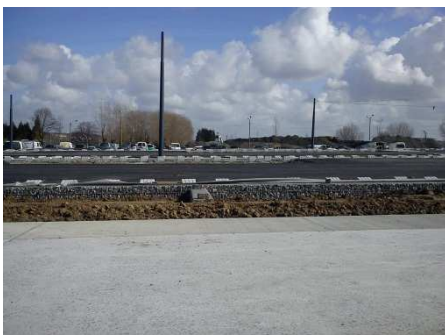
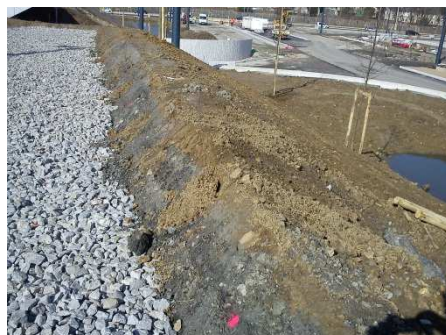
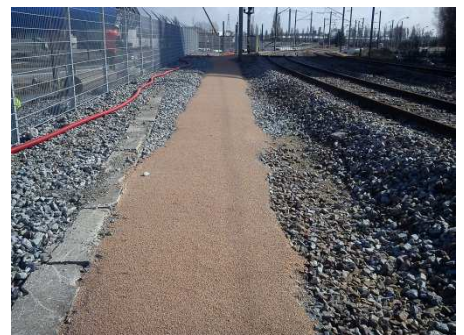
### Fiche de visite n°33 : 08 mars 2012

#### 01 : détail des gabions sur le parking bus

La photographie suivante présente les noues à redent en gabion et permet de visualiser la vue du muret (hauteur dépassant du sol).

Ces habitats sont favorables aux espèces cibles, dont principalement le lézard des murailles.

#### 02 : jonction merlon et corridor à l'Ouest

La jonction entre le merlon paysager et le corridor à proximité du pont rail permet de visualiser les pentes (fortes) et la faible épaisseur de terre végétale mise en place.

#### 03 : chemin en grave d'écosse jouxtant le corridor.

Lors de nos visites de terrain, nous avons observé qu'un chemin piéton en grave d'écosse a été mis en place dans l'emprise RFF, sur une longueur d'environ 50 m, limitant l'effet du corridor biologique entre les deux ponts-rail.

Des fosses d'arbustes ont été mises en place pour pallier ces absences.

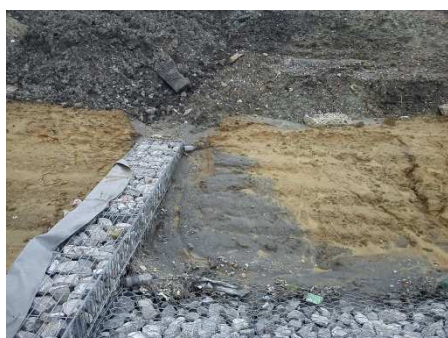
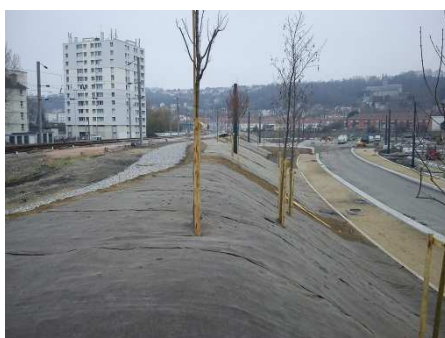
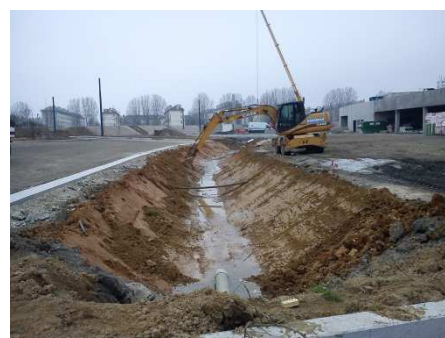
### Fiche de visite n°34 : 13 mars 2012

#### 01 : arrivée d'eaux souillées dans les noues mixtes

Lors des fortes pluies, un ruissellement d'eau pluviale en provenance du monticule de déblais Est s'est produit.

#### 02 : feutre recouvrant le merlon

Le géotextile est mis en place sur quasiment l'intégralité de la crête et du rampant intérieur du merlon paysagé.

Ce traitement va limiter la recolonisation végétale spontanée et donc animale. Seul le rampant externe sera végétalisé en prairie fleurie.

#### 03 : essais de colmatage de la noue en eau

Dans la noue la plus basse, des essais de colmatage à l'argile sont effectués, de manière à éviter les intrusion d'eau de nappe dans la noue, théoriquement sèche hors épisode pluvieux ruisselant.

Nous sommes intervenu auprès de l'entreprise de terrassement pour colmater la saignée et supprimer ces apports.

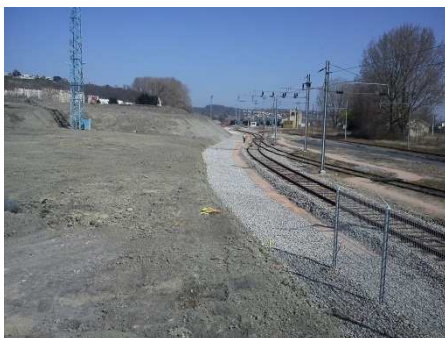
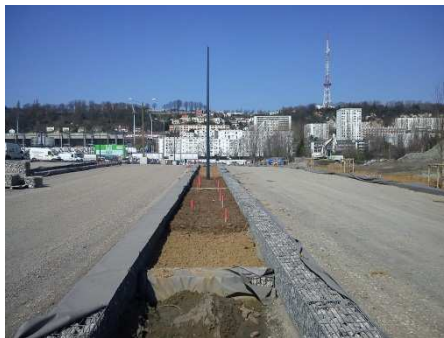
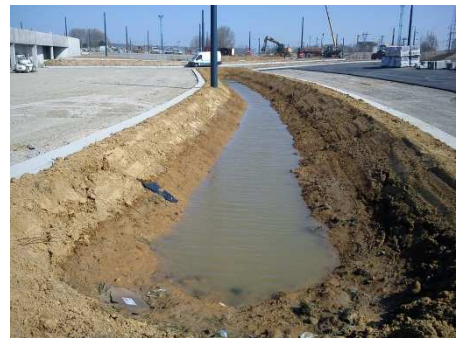
### Fiche de visite n°35 : 27 mars 2012

#### 01 : poursuite du corridor à l'Est du site

Le corridor biologique en ballast se poursuit au-delà de l'emprise du Grand Stade.

#### 02 : paillage des noues à redent

Les noues à redent du parking bus sont paillées et plantées.

La finition est soignée.

On peut juste regretter la monotonie que cela risque d'induire à titre de diversité écologique.

#### 03 : résultats des essais de colmatage de la noue en eau

Les essais de colmatage à l'argile ont été effectués, de manière à éviter les intrusions d'eau de nappe dans la noue.

Un pompage de chantier vient limiter l'effet de l'aménagement.

L'espace à l'Est devra également intégrer la notion environnementale dans le cadre des futurs aménagements.

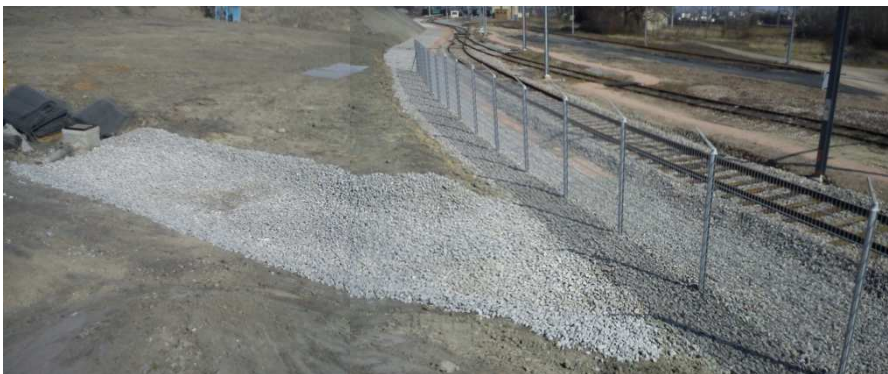
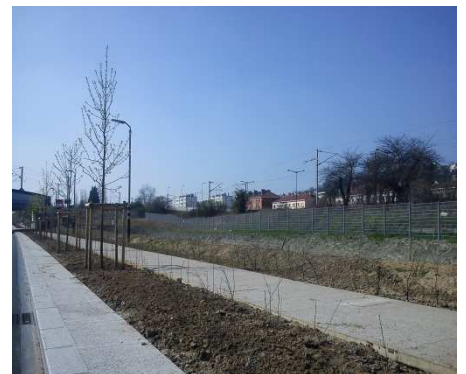
### Fiche de visite n°36 : 28 mars 2012

#### 01 : Jonction corridor avec les noues à redents du parking bus

À notre demande, une jonction en ballast du corridor extérieur avec les noues mixtes à redents du parking bus a été réalisée, de manière à assurer la continuité écologique jusqu'à l'emprise du parking.

Cette jonction va favoriser la réappropriation rapide du site par l'espèce cible principale, le Lézard des Murailles. Cet aspect est important compte-tenu des surfaces en jeu (plusieurs milliers de m<sup>2</sup> « offerts » aux espèces).

#### 02 : plantations et finition bassin Nord

Les finitions du bassin Nord sont soignées.

Les plantations sont finalisées.

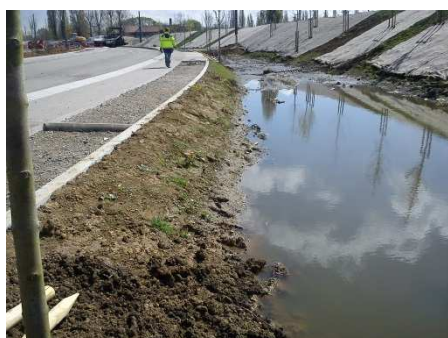
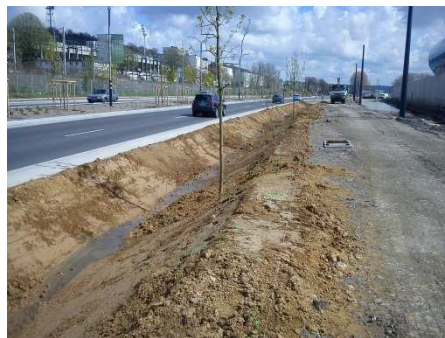
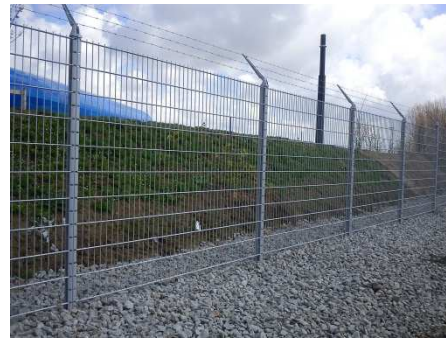
### Fiche de visite n°37 : 12 avril 2012

#### 01 : repousse de renouée en berge de bassin

Des repousses de renouée sont notées un peu partout sur le site, et notamment sur les berges des bassins en eau, comme ici sur le bassin Sud (idem à l'Ouest).

Tant que le mélange fleuri n'est pas mis en place sur le parement extérieur du merlon paysager, la végétation pionnière colonise le site.

On note quelques reprises de colza, qui témoigne de l'origine culturelle de la terre apportée.

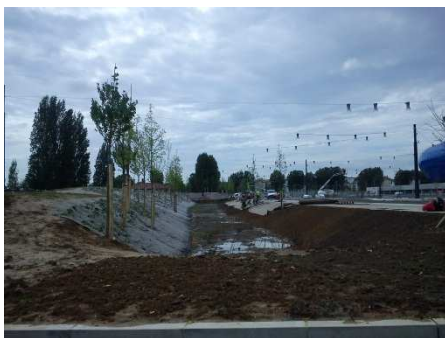
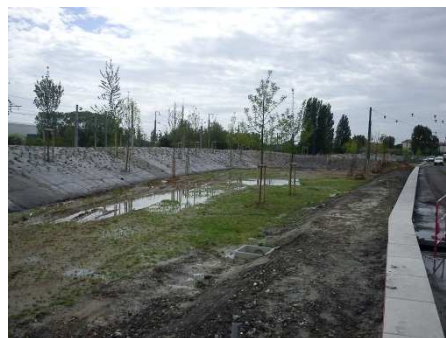
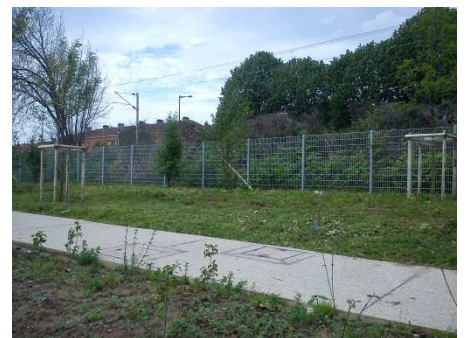
### Fiche de visite n°39 : 10 mai 2012

Un important massif de Renouée avait commencé à recoloniser le site.

Il a fait l'objet d'une fauche. On peut s'interroger sur l'efficacité du procédé et sur les conséquences (rhizomes éparpillés notamment en cas d'absence de récolte des produits de fauche).

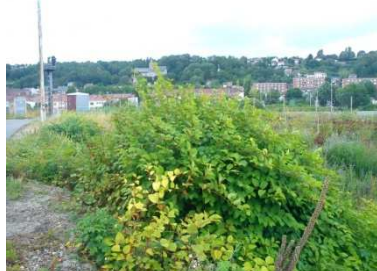
16 06 2011 – présence d'un massif secteur Ouest

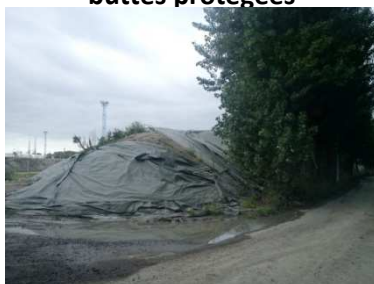
30 08 2011 – reprise sur les buttes protégées

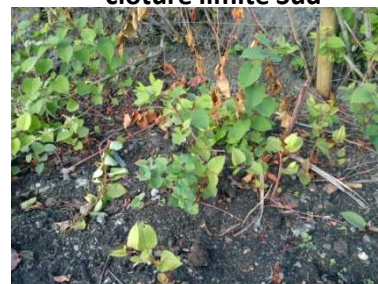
13 09 2011 – foyer bord de clôture limite Sud

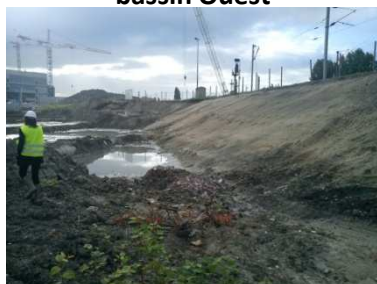
22 09 2011 – foyer au nord du bassin Ouest

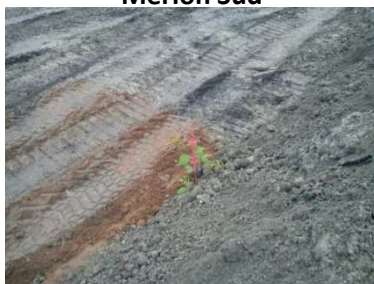
13 10 2011 – reprise en pied du Merlon Sud

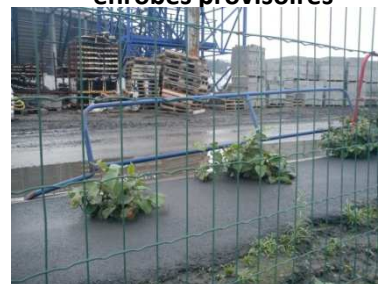
13 10 2011 – reprises sur les enrobés provisoires

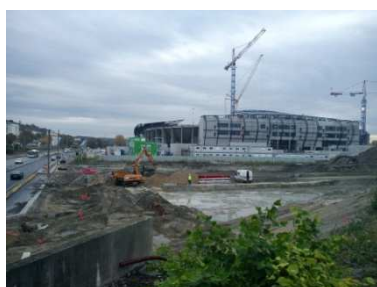
27 10 2011 – massif au pied du pont rail sur le boulevard

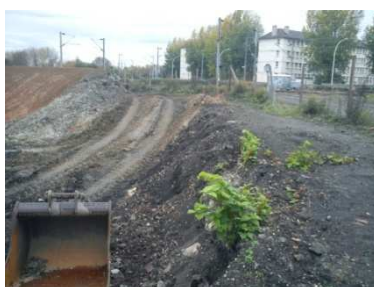
27 10 2011 – massif en lieu et place du Merlon, côté ouest

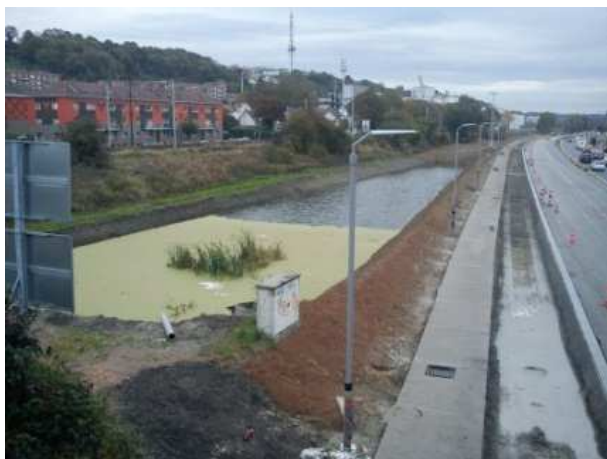
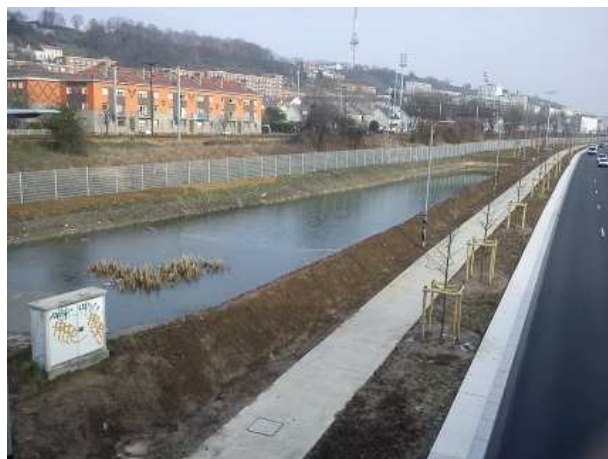
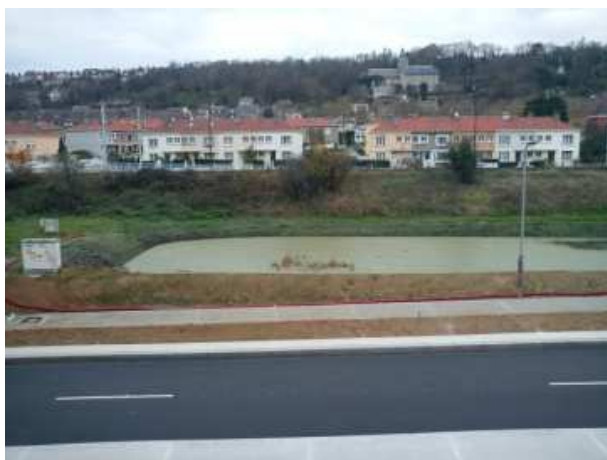
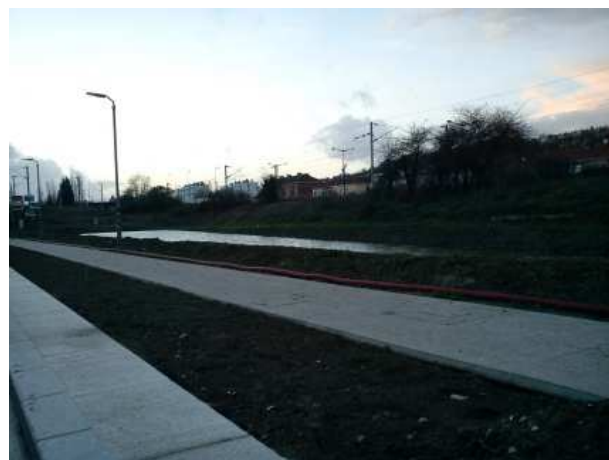
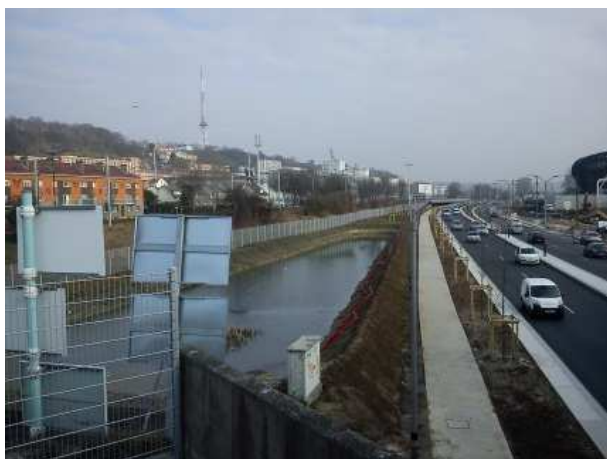
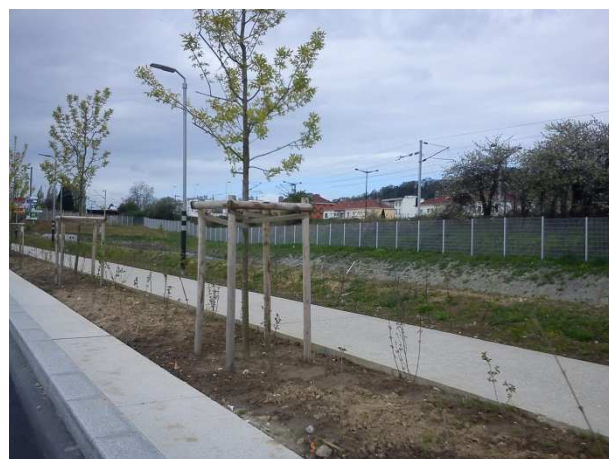
### Bassins en eau : bassin Nord

A noter que le bassin nord, antérieur au Projet Grand Stade, est déjà recolonisé par l'avifaune. Des lentilles d'eau sont notées. Les bassins sont contigus au merlon paysager et participent à l'intérêt écologique global du secteur.

**Intérêt écologique de l'ouvrage :** les bassins en eau constituent des milieux écologiques très intéressants et diversifiés, dans la mesure où leur conception initiale est rigoureuse (hauteur d'eau, marnage, périodicité de mise en charge) et où l'entretien est réalisé de manière respectueuse et modérée : les faucardage à blanc sont à proscrire. Des fauches raisonnées des macro-phytes sont à programmer, avec enlèvement des produit de fauche pour éviter toute eutrophisation du milieu. En cas de développement algal et/ou phyto-planctonique anarchique, des mesures ad hoc devront être prises. Une surveillance de la prolifération des lentilles d'eau sur le bassin Nord est à mener.

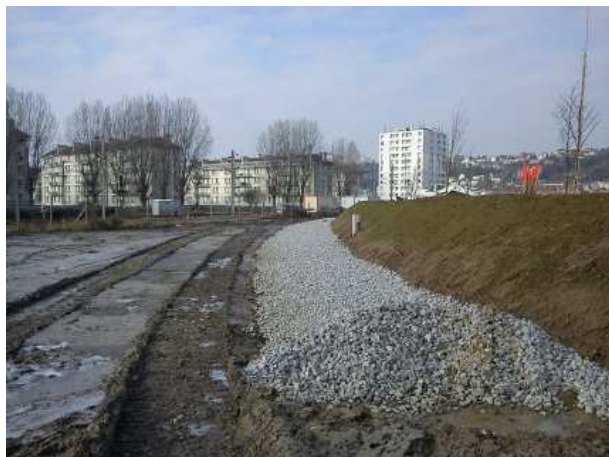
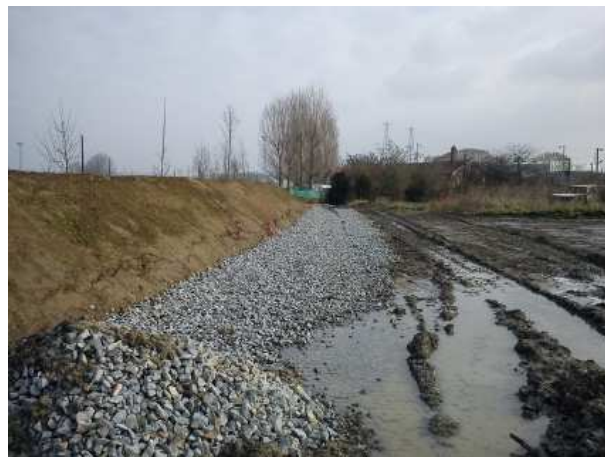
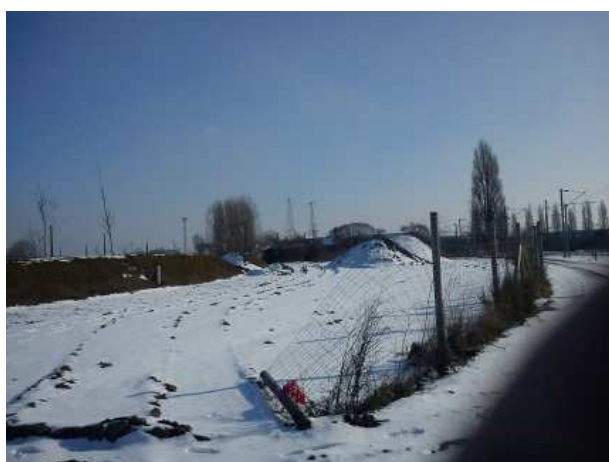
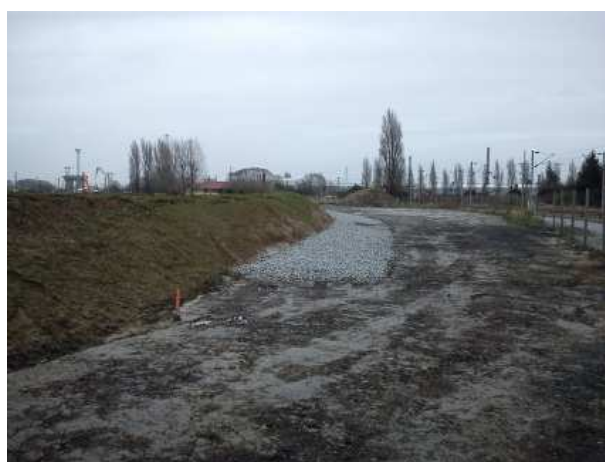
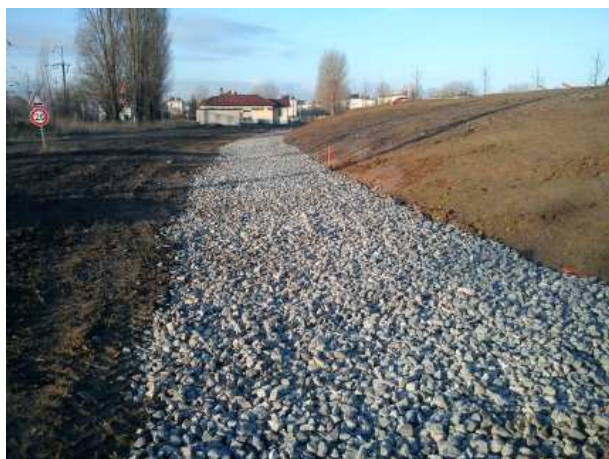
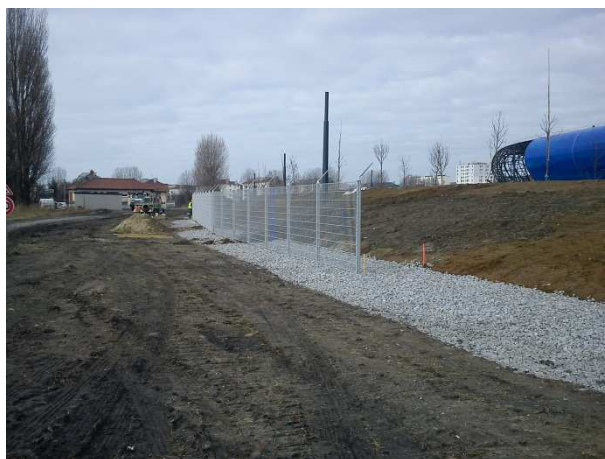
### Corridor

Au pied du merlon paysager, sur sa face externe, se développe sur près de 800 mètre de long une bande de ballast de trois mètre de large, qui assure la continuité écologique entre le Pont rail au Nord et l'Est du secteur.

Ce corridor écologique a été réalisé en ballast de dimension 31,5/50 mm, c'est-à-dire comprenant les mêmes caractéristiques granulométriques que le traditionnel ballast de chemin de fer (fiche technique jointe à la suite).
