# CLIC 5 JUIN 2014

Fuite sur le pipeline d'Île de France, 26 mai 2014

Point à date: 3 juin 2014

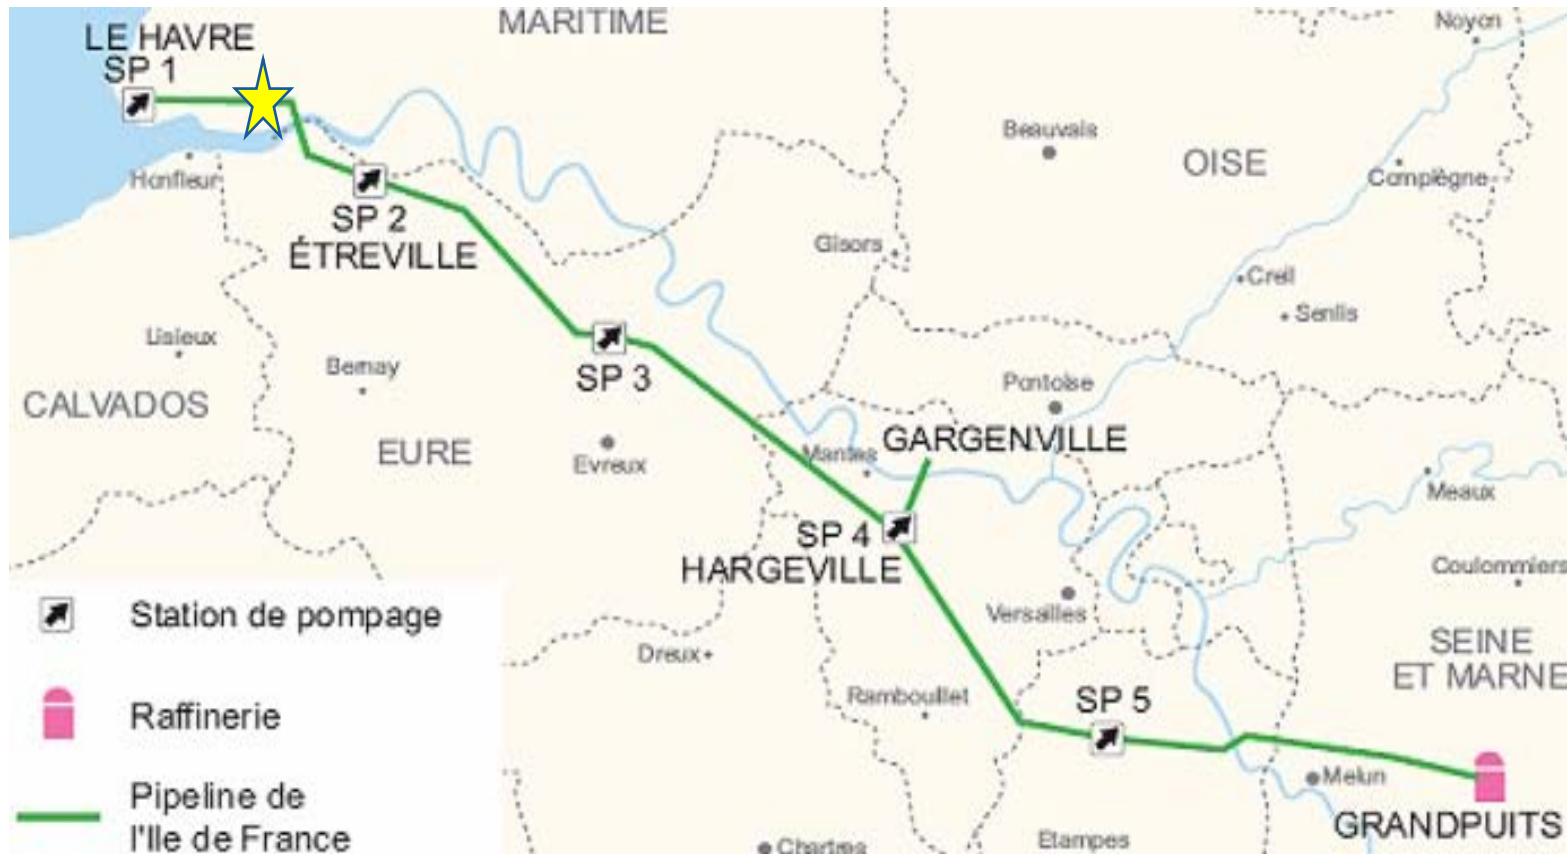
# LOCALISATION DE L'INCIDENT SUR LE PLIF (LONGUEUR: 250 KM)

★ Lieu de la fuite

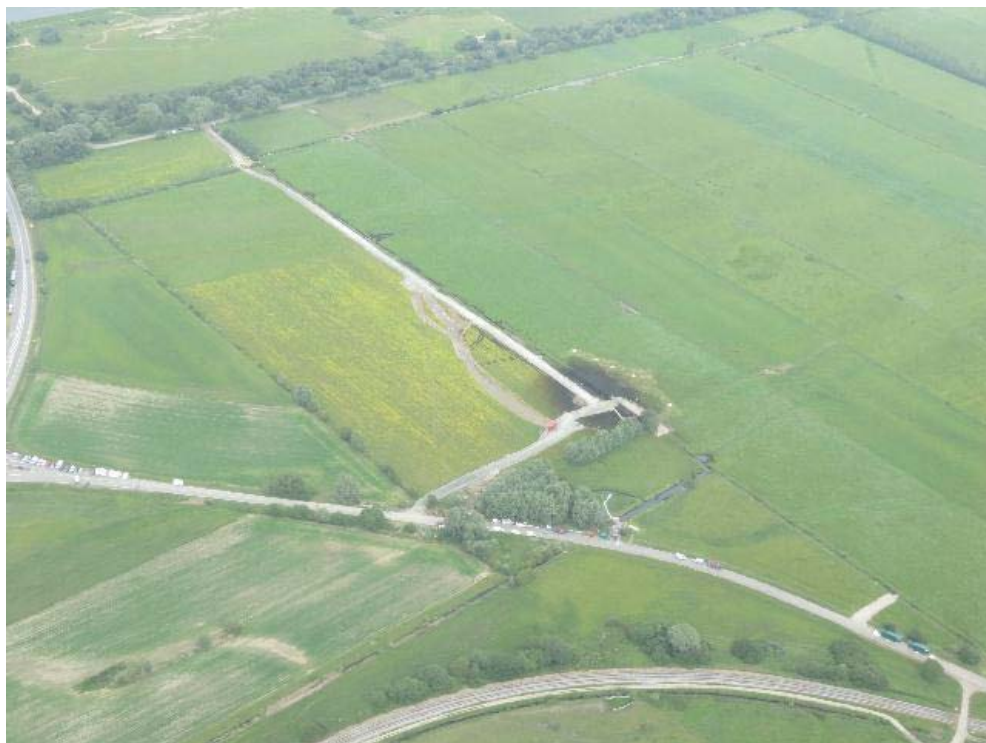
Photo aérienne prise le 3 juin 2014

- Plus de 350 rotations de camions à ce jour (eau + brut)
- Fossé Nord : pompage de brut terminé
- Fossé Sud traité par les écrémeurs du FOST
- Tronçon du pipe isolé pour être étudié (experts sur place le 2 juin)
- Le brut résiduel situé dans le pipe est en cours de pompage depuis le 4 juin

- **Bilan**
  - Zone concernée : environ 1 hectare dont 500 m2 de fossés et une saulaie.
  - Une zone centrale où le sol est impacté et une zone périphérique où la végétation est mouchetée

- **Actions à venir**
  - Validation du mode opératoire de dépollution avec les experts
  - Réhabilitation des sols et évacuation des végétaux et terres polluées via des filières de traitement de déchets
